Celem niniejszego opracowania jest zbadanie stanu technicznego ścian zewnętrznych w budynku wielorodzinnym w związku ze stwierdzeniem zarysowań ścian.

Budynek nr 9 przy ul. Brzegowej w Dzierżoniowie położony na działce nr 636/53 jest budynkiem trójkondygnacyjnym z częściowym podpiwniczeniem.

Badaniu podlegają zarysowania ścian zewnętrznych występujące głównie w pionach okiennych.

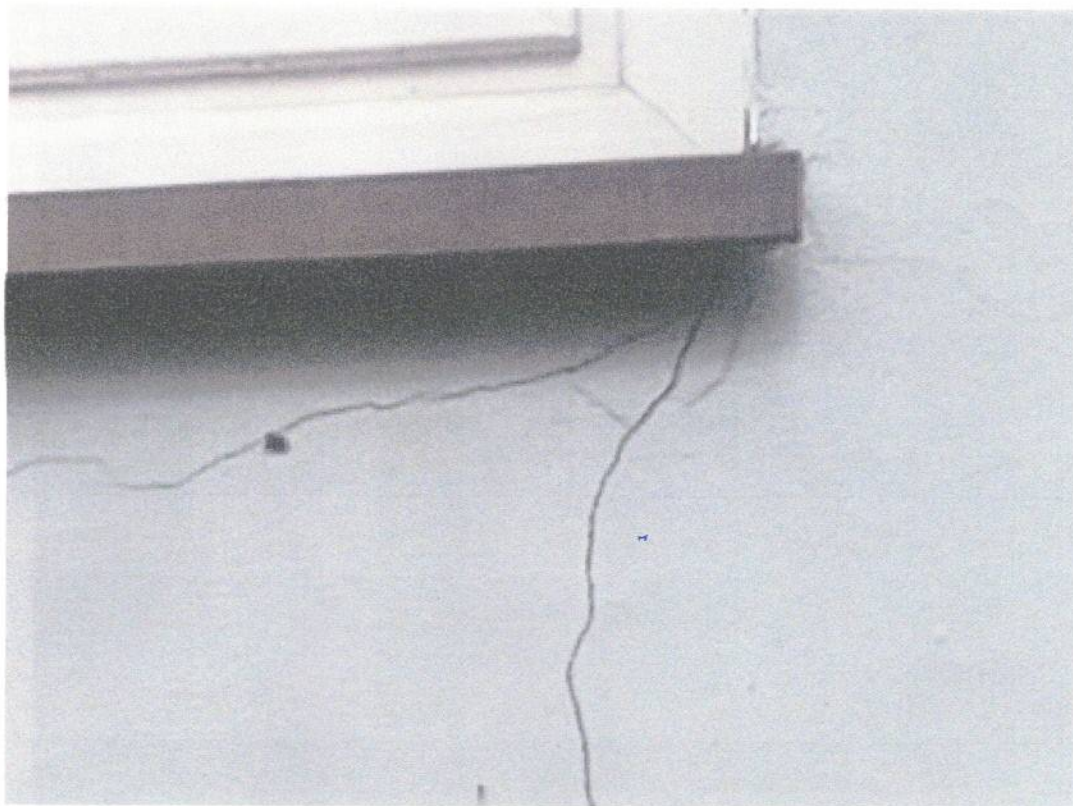
Fot. nr 1. Ściana wschodnia

Rysunek rys na ścianie południowej wskazuje na tworzenie się tarczy oddzielającej się od nie uszkodzonej części ściany. Natomiast obraz rys na ścianie wschodniej a zwłaszcza występowanie rys poziomych ponad oknami parteru wskazuje na tworzenie się sklepienia w ścianie, co może być skutkiem osiadania fundamentów w środkowej części ściany. Powstałe uszkodzenia są skutkiem zmian w podłożu gruntowym pod fundamentami. Budynek jest położony w pobliżu rzeki Piławy w strefie linii spływowej wód gruntowych w kierunku rzeki. Okresowo wysoki stan wód gruntowych może sprzyjać zjawisku sufozji powodującej zwiększone osiadanie gruntu. Skala i wielkość uszkodzeń ścian nie wymagają jeszcze niezwłocznej ingerencji i zabezpieczenia ścian. Nie występuje jeszcze niebezpieczeństwo utraty stateczności ścian ze wszystkimi tego następstwami. Konstrukcja budynku nie jest zagrożona zaistnieniem katastrofy budowlanej. Nie istnieje też zagrożenie dla zdrowia i życia mieszkańców.

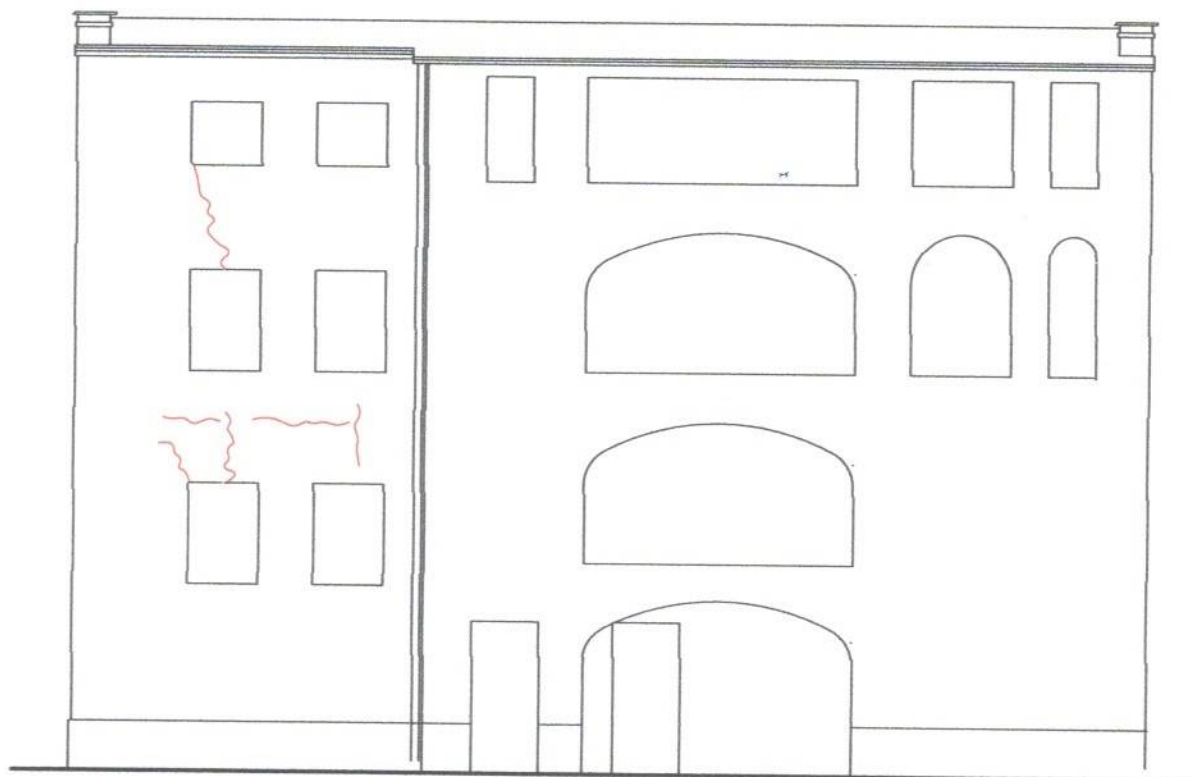
**RYS. Nr 2**  
**Lokalizacja zarysowań**  
**Elewacja północna**

W trakcie oględzin stwierdzono występowanie zarysowań ścian zewnętrznych głównie w pionach okiennych, tak jak przedstawiono na rys. nr 2, nr 3 i nr 4.

Zarysowania ścian powstały główni w przekrojach osłabionych otworami okiennymi.

Rysy mają głównie szerokość włosowatą a w najszerszym miejscu zarysowanie nie przekracza 1,0 mm. Przedstawienie rys na zdjęciach wykonanych zwykłą techniką nie daje ich obrazu. Pokazano powiększenia w kilku wybranych miejscach.
